ESP32-S3 系列芯片

勘误表

本文档描述了 ESP32-S3 系列芯片的已知错误。

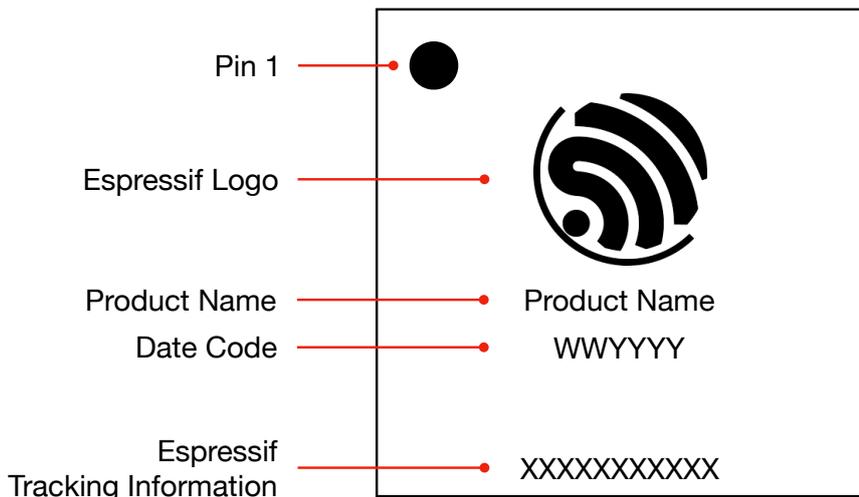
图 1: 芯片丝印示意图

- 芯片丝印的 **Espressif Tracking Information** (乐鑫追踪信息) 行

表 2: 芯片丝印芯片版本标识

芯片版本	Espressif Tracking Information
v0.0	xAxxxxxx
v0.1	xBxxxxxx
v0.2	xCxxxxxx

此时，芯片可通过丝印中的 **Date Code (日期代码)** 来识别，如图 1。更多信息，请参考 [《乐鑫芯片包装信息》](#)。

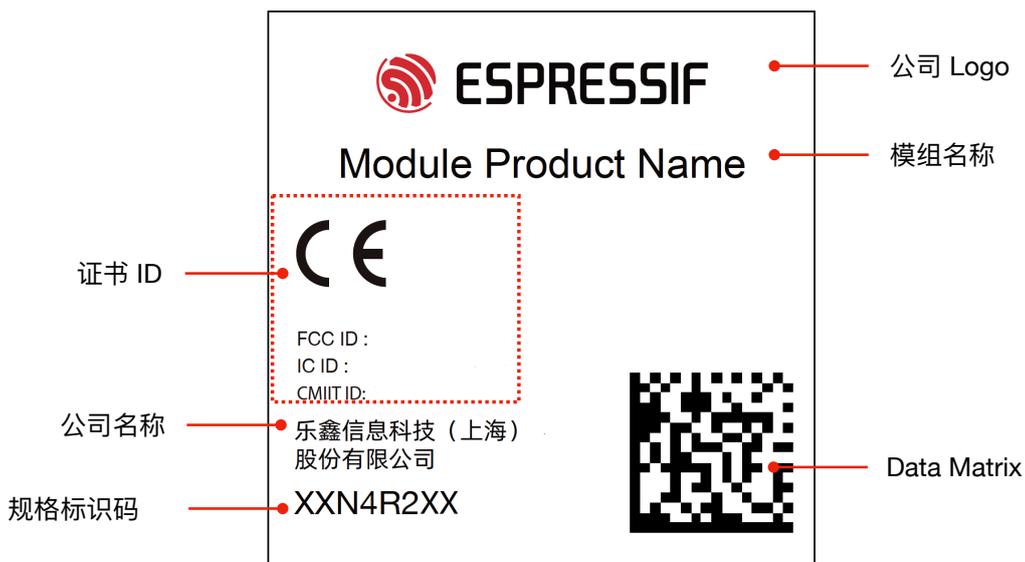
图 2: 模组丝印示意图

- 模组丝印的规格标识码行

表 3: 模组丝印芯片版本标识

芯片版本	规格标识码 ¹
v0.0	-
v0.1	MOXXXX
v0.2	MCXXXX

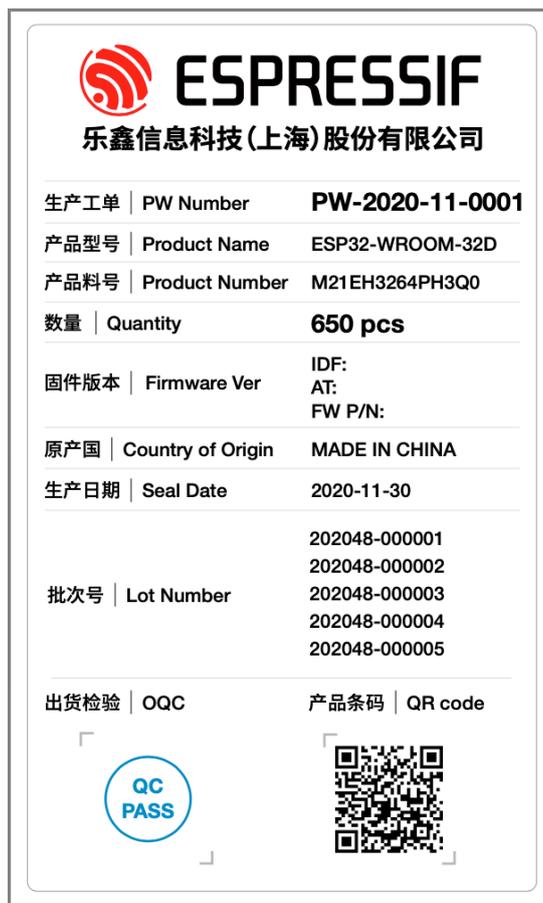
图 3: 模组物料标签

内置芯片的模组可通过物料标签中的**生产工单 (PW Number)** 来识别，如图 3。更多信息，请参考 [《乐鑫模组包装信息》](#)。

注意, 仅装在铝箔袋中的模组卷盘含有生产工单 (PW Number) 信息。

在 Date Code（日期代码）为 2219 之前的 ESP32-S3 系列芯片产品、生产工单为 PW-2022-06-XXXX 之前的 ESP32-S3 系列模组和开发板产品的 eFuse 中，EFUSE_DIS_USB_OTG_DOWNLOAD_MODE (BLK0 B19[7]) 被默认置起且无法修改，因此，用户无法使用 USB-OTG Download 下载功能。
