# ESP32 系列芯片

## 勘误表

本文档收录了 ESP32 系列芯片的硬件问题并给出解决方法。

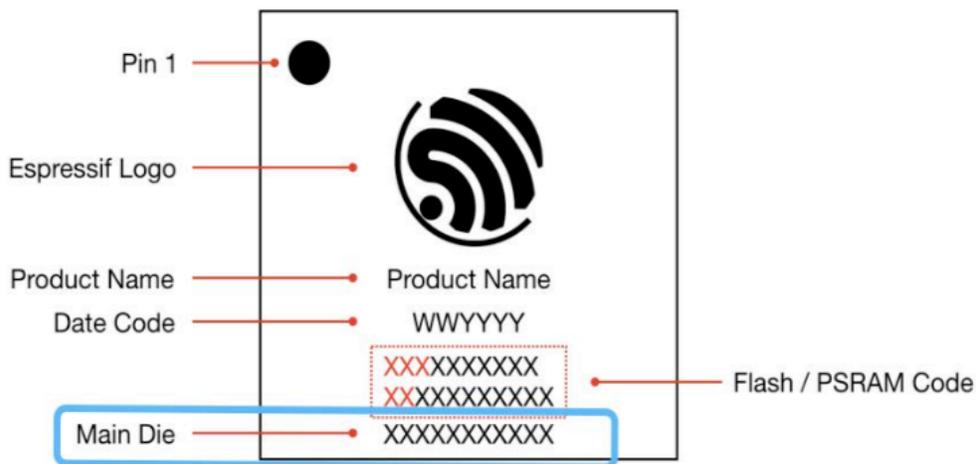
图 1-1: 芯片丝印示意图

- 芯片丝印的 **Main Die** 行，见下图。

表 1-2. 芯片丝印版本标识

芯片版本	Main Die
v1.0	xBxxxxxx
v1.1	xFxxxxxx
v3.0	xExxxxxx
v3.1	xGxxxxxx

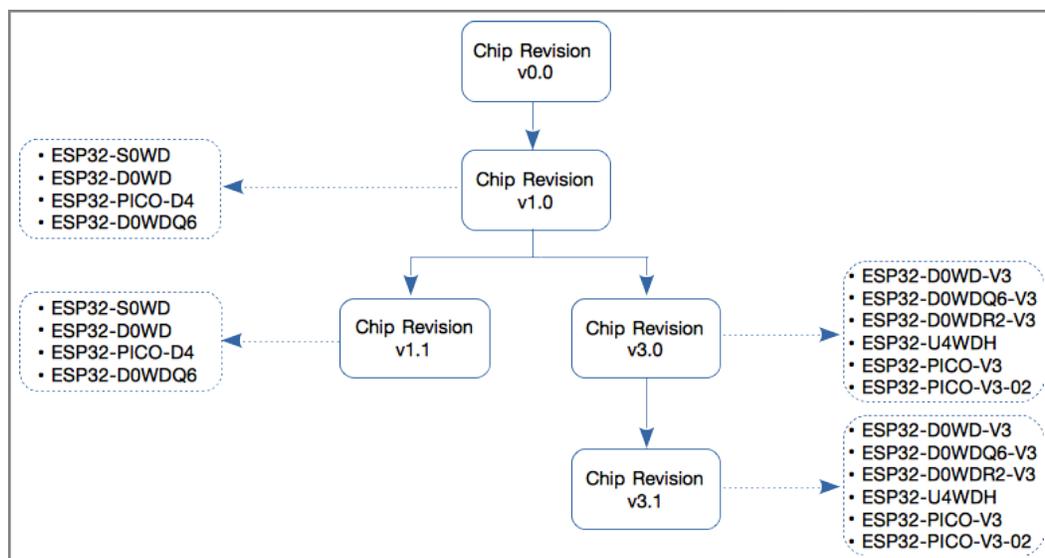
图 1-2: 芯片版本与芯片产品类型

目前 ESP32 系列的产品型号包括 ESP32-D0WD-V3、ESP32-D0WDR2-V3、ESP32-U4WDH、ESP32-S0WD、ESP32-D0WDQ6-V3、ESP32-D0WD、ESP32-D0WDQ6、ESP32-PICO-D4、ESP32-PICO-V3 和 ESP32-PICO-V3-02，其中

- ESP32-S0WD、ESP32-D0WD、ESP32-PICO-D4 和 ESP32-D0WDQ6 基于芯片版本 v1.0 或 v1.1\*；
- ESP32-D0WD-V3、ESP32-D0WDR2-V3、ESP32-U4WDH、ESP32-D0WDQ6-V3、ESP32-PICO-V3 和 ESP32-PICO-V3-02 基于芯片版本 v3.0 或 v3.1\*。

芯片版本与芯片产品类型之间的关系如下图所示：
